# Vier-Jahreszeiten-Wanderungen

*Ein Rückblick 2022*

## Wir haben keine Bäche mehr, sondern Kanäle ...

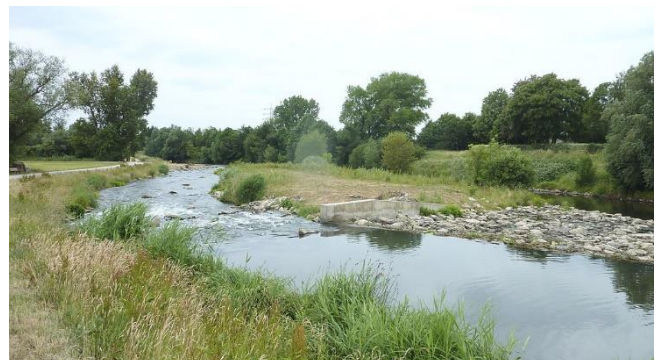
Verlauf der Nidda in Frankfurt am Main: Das Wehr Höchst war in den 1920er-Jahren zur Flussregulierung erbaut worden. Das Wehr wurde 2013 größtenteils abgerissen, um eine Renaturierung des Flusses an dieser Stelle und damit Fischwanderungen flussaufwärts zu ermöglichen. Die Staustufe wurde durch eine raue Rampe ersetzt. Blick flussabwärts.

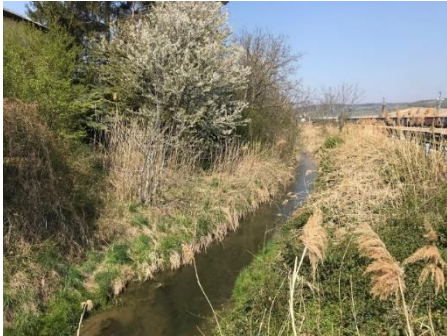
Der Göllersbach im Bereich des Bahnhofs: ein begradigter Abfluss. (Foto: GöFF, HK)
